海南南星实业有限公司  
白沙黎族自治县七坊镇英歌村建筑用花岗岩石料矿  
矿山地质环境保护与恢复治理方案（修编）

海南南星实业有限公司

2025 年 5 月

编制单位：海南睿通工程咨询有限公司

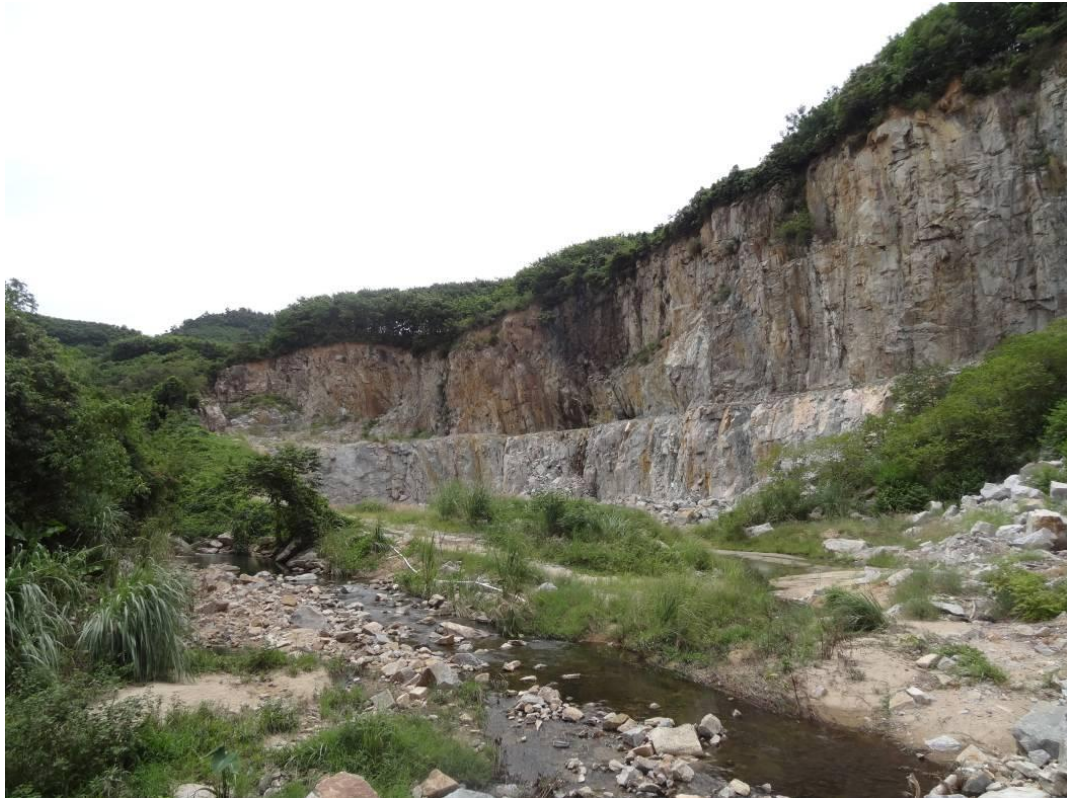
图 1-2 矿山开采前历史老采坑开采图

原采石场开采遗迹，采坑 CK<sub>1</sub> 长约 170m，宽约 24m，最大开采深度约 30m，采坑底面积约 11510m<sup>2</sup>。矿山开采前照片见图 1-2。（引自《白沙黎族自治县七坊镇英歌村建筑用花岗岩石料矿矿产资源开发利用方案》）。

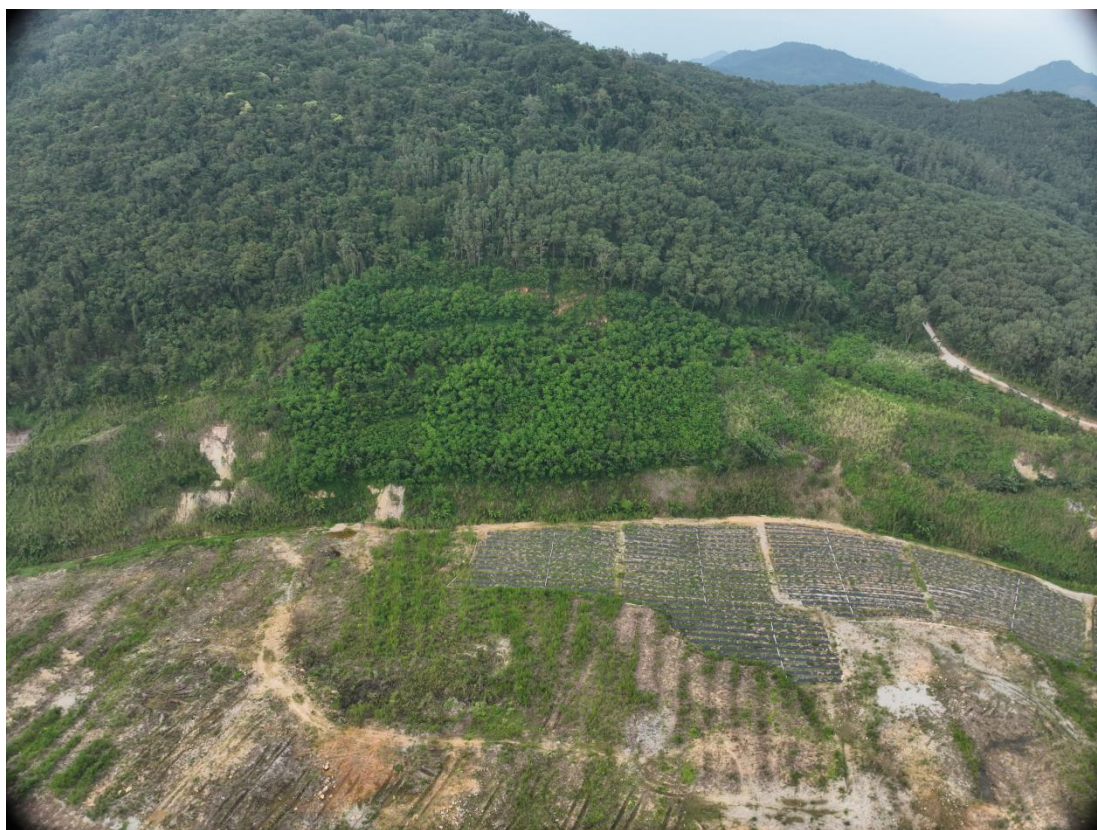
图 2-1 白沙黎族自治县牙叉农场九队建筑用花岗岩石料矿复绿效果图

参照矿山周边同类矿山治理经验，海南省部分地区矿山地质环境恢复治理工程项目有序健康的开展并取得一定的成效，部分矿山已经通过了治理验收并交付使用。以白沙黎族自治县牙叉农场九队建筑用花岗岩石料矿为例，通过危岩清排、挂网喷播复绿工程、场地翻耕及平整、截排水系统完善等相应治理工程，消除矿山地质灾害隐患，同时矿山植被的复绿修复，改善生态环境，实现矿产资源开发利用和环境协调发展，矿山地质环境恢复治理效果显著。白沙黎族自治县牙叉农场九队建筑用花岗岩石料矿地质环境恢复治理取得的成效，将为本矿山的矿山地质环境恢复治理起到极好的示范和指导作用。

白沙黎族自治县牙叉农场九队建筑用花岗岩石料矿复绿效果见图 2-1。

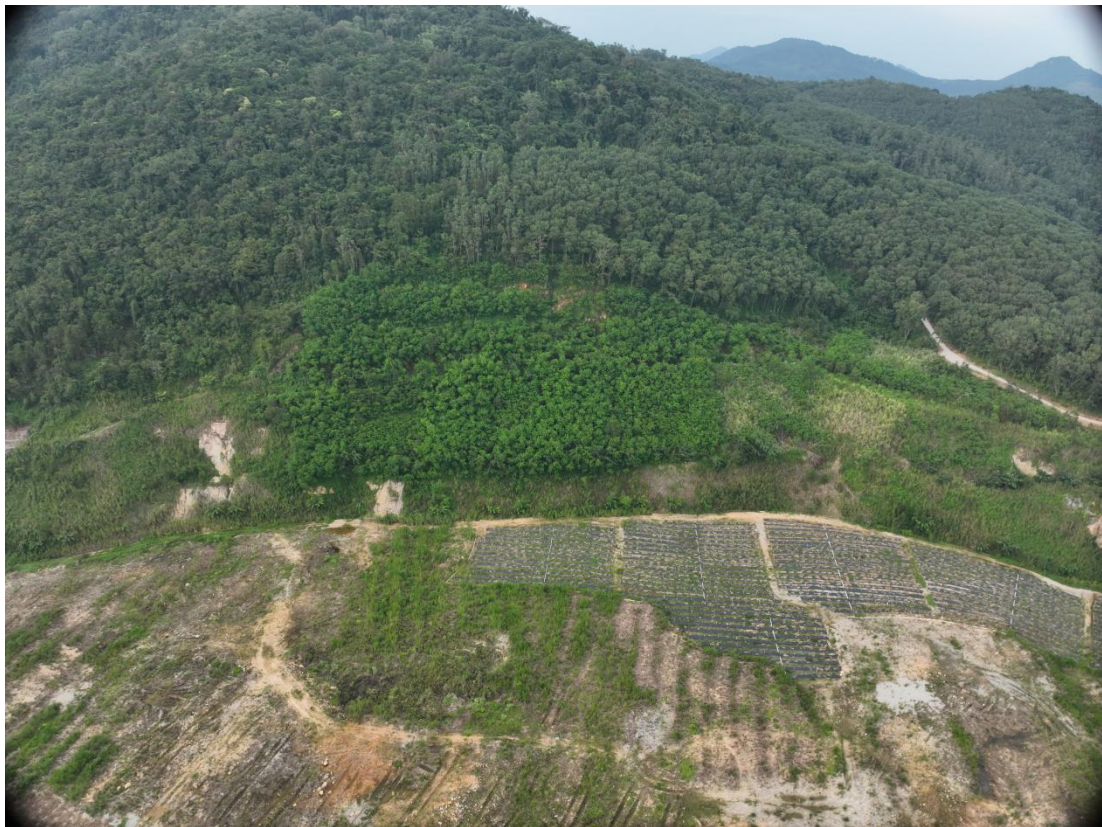
图 4-1 白沙黎族自治县牙叉农场九队建筑用花岗岩石料矿复绿效果图

矿山地质灾害治理工程严格参照矿山现状存在问题治理，聚焦开采范围内高陡边坡治理、危岩清排、台阶坡面裸露等矿山开采时遗留地质环境问题实施治理。完成地质灾害治理工程后对采取挂网喷播复绿、覆土回填植树复绿、截排水系统完善等复垦措施，一般情况下可以避免滑坡、崩塌地质灾害。参照矿山周边同类矿山治理经验，以白沙黎族自治县牙叉农场九队建筑用花岗岩石料矿为例，通过以上相应治理工程，矿山复绿效果良好。从技术而言，矿山地质灾害治理是可行的。白沙黎族自治县牙叉农场九队建筑用花岗岩石料矿复绿效果见图 4-1。
